## Inventarisatie van waterriet- kragen in de Reeuwijkse plassen

Verkenning van knelpunten en oplossingen voor  
rietkragen als leefgebied voor de grote karekiet

J. van der Winden & John van Gemen 2018. Inventarisatie van waterrietkragen in de Reeuwijkse plassen. Verkenning van knelpunten en oplossingen voor rietkragen als leefgebied voor de grote karekiet. Rapport 2018-06, Jan van der Winden Ecology, Utrecht/ Rapport 17A083, Watersnip Advies, Reeuwijk.

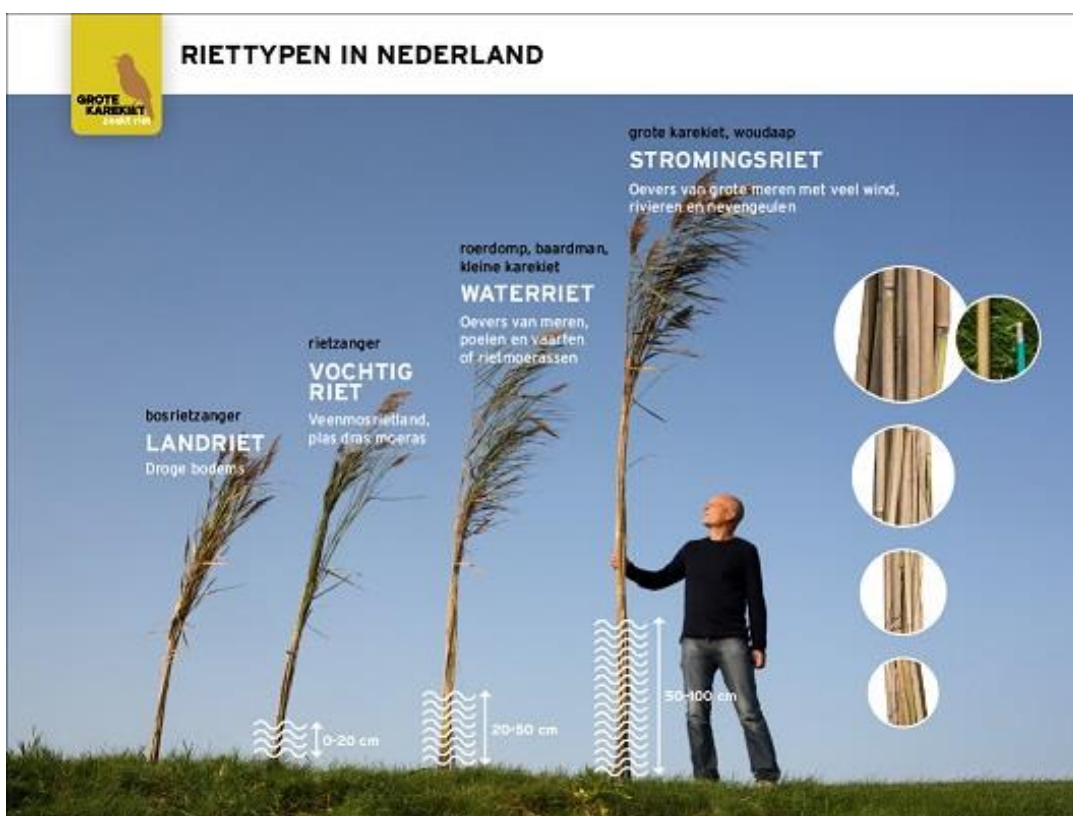
**Figuur 1.1** Riettypen in Nederland. Het hoogste en dikste riet staat aan lager wal met veel golven of op plekken waar het water om een andere reden stroomt.

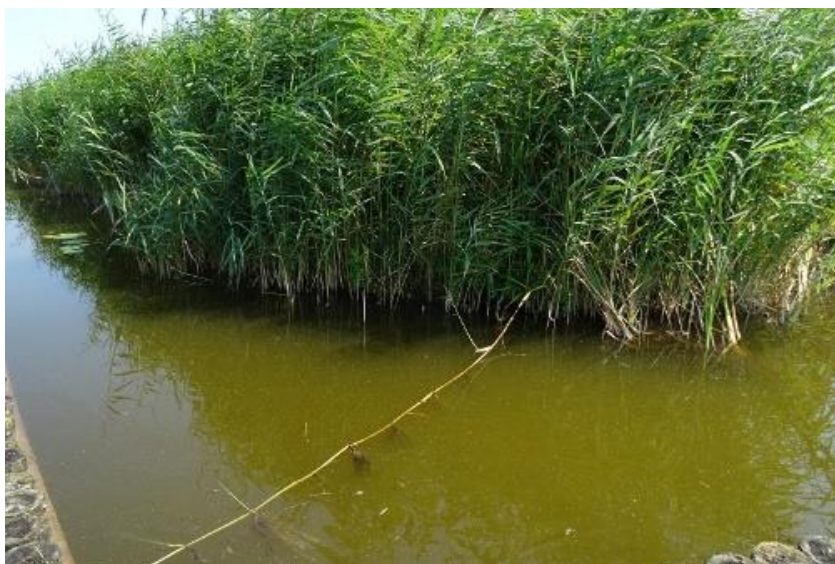
**Foto 1.1** Riet kan zich zeer goed vegetatief uitbreiden en zelfs stukken ongeschikt terrein overbruggen met lange uitlopers. Begrazing voorkomt of vertraagt dit proces. *Foto J. van der Winden, Reeuwijk 2018*

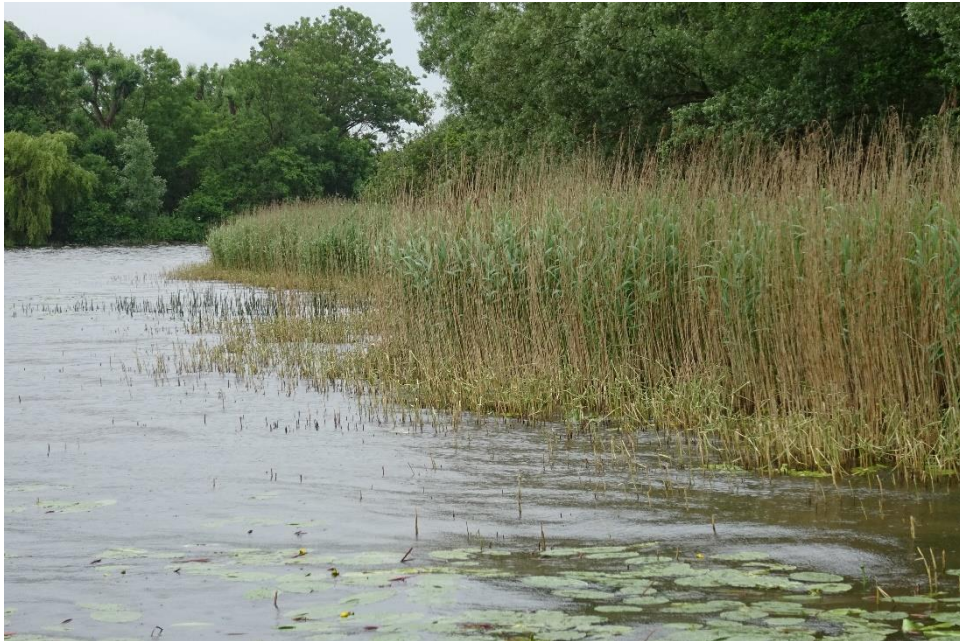
**Foto 1.2** Waterriet waarvan meer dan de helft weggegeten is door grauwe ganzen. Loosdrecht zomer 2016. *Foto J. van der Winden, Loosdecht 2016.*

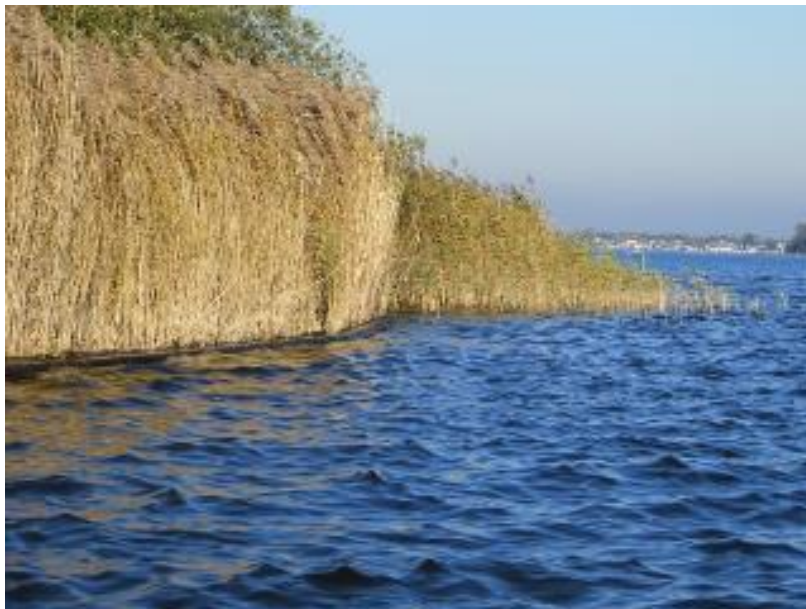
**Foto 1.3** Beschoeiing beperkt de uitgroei van waterriet. Duidelijk zichtbaar is hier het kleine resterende stukje uitloopzone op de plek waar de beschoeiing kapot is. *Foto J. van der Winden, Loosdrechtse Plassen 2015.*

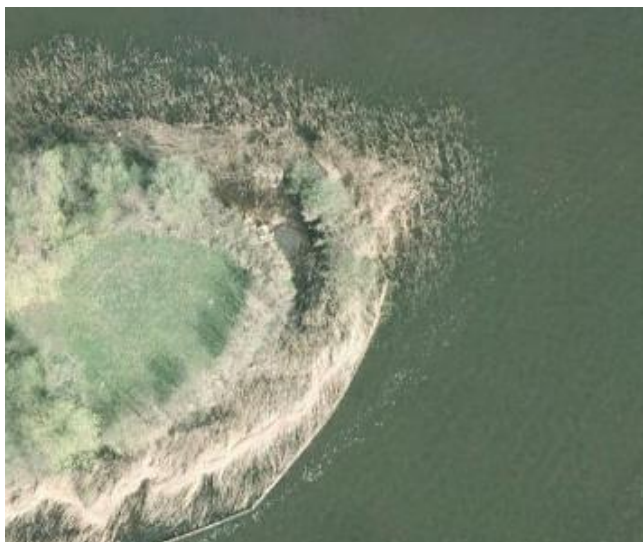
**Foto 1.4** Identieke locatie van foto 1.3 gefotografeerd vanuit de lucht. Het riet is veel beter ontwikkeld en meer het water ingegroeid op de plek waar de beschoeiing ontbreekt.

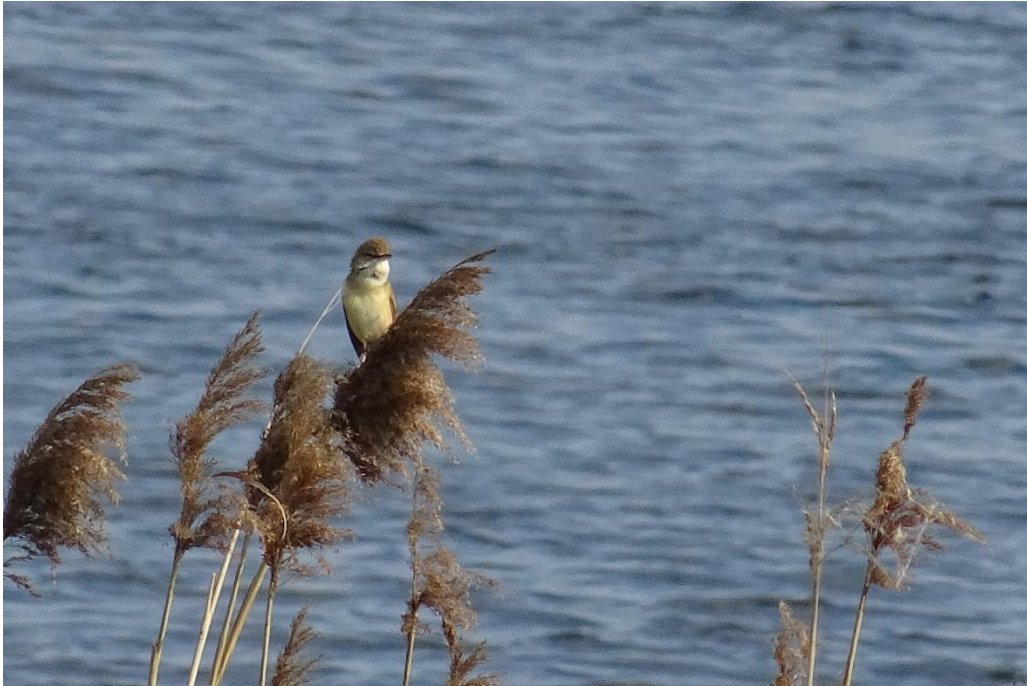
Grote karekieten broeden in het hoge stromingsriet vlak bij het open water van meren en plassen. Foto J. van der Winden, Zwarte Meer mei 2018.

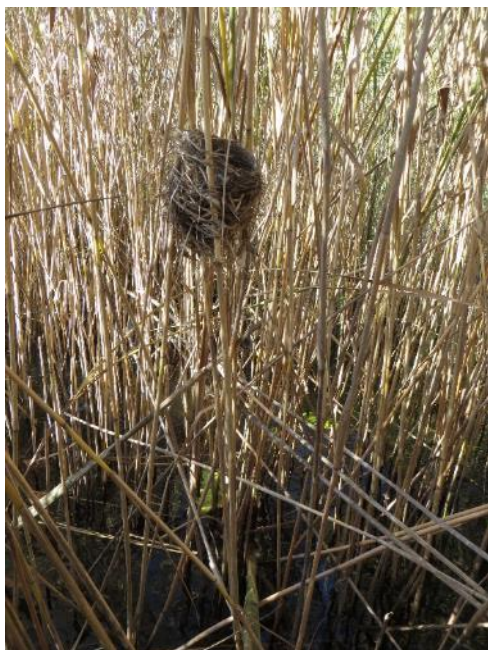
**Foto 2.1** Het nest van de grote karekiet wordt kunstig opgehangen aan dikke rietstengels die in diep water staan. De foto toont een uitgekomen nest dat na de broedtijd in oktober 2015 is gefotografeerd. *Foto J. van der Winden, Loosdrecht.*

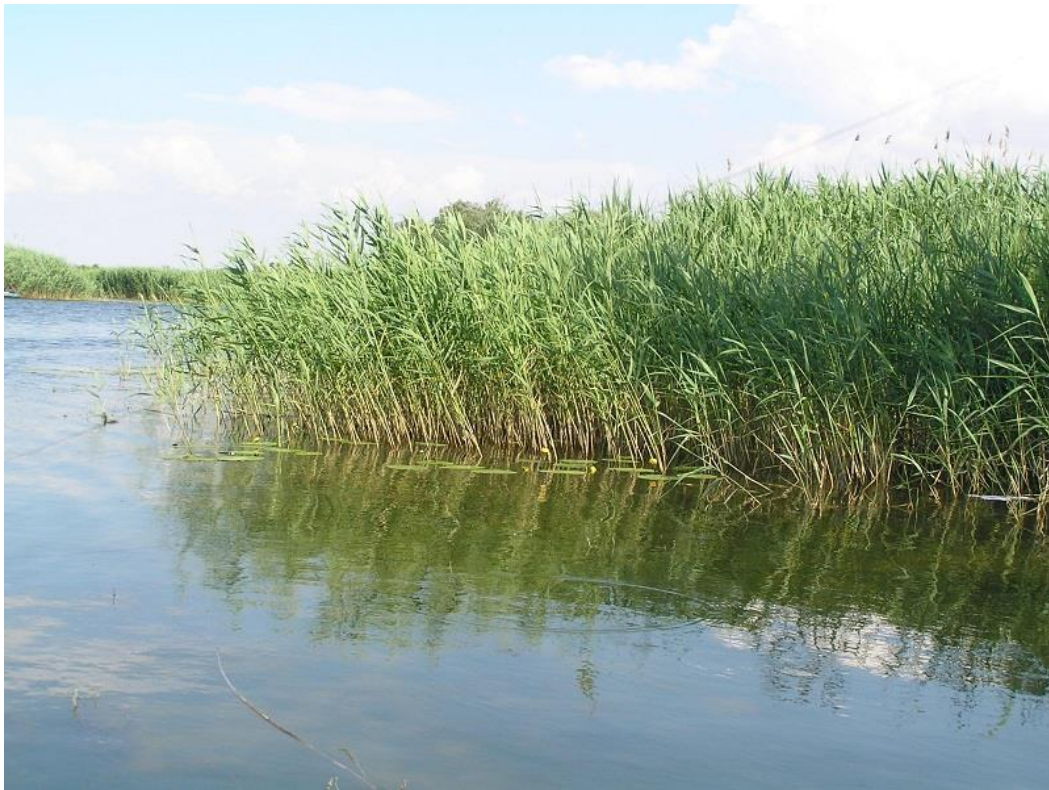
**Foto 2.2** Een ideale rietkraag heeft een brede uitloopzone. De waterdiepte bedraagt in de uitloopzone ongeveer 1 meter. Door golfslag of forse peilschommelingen blijft het riet vitaal. De reden hiervoor is niet goed bekend. *Foto J. van der Winden Dnjepr Delta, Oekraïne.*

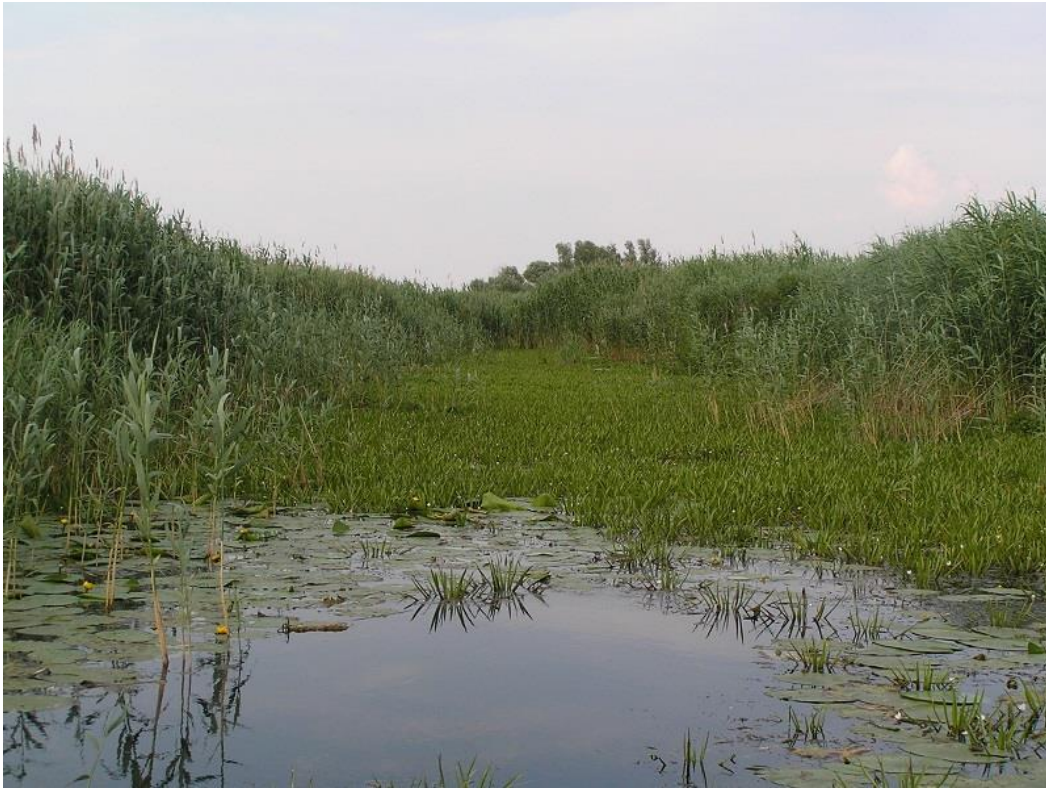
**Foto 2.3** Het ideale biotoop van de grote karekiet. Brede rietkragen die in diep voedselrijk water staan met zones oude en hoog riet. Het grenst aan helder water met veel insecten en kleine visjes. *Foto J. van der Winden Dnjepr Delta, Oekraïne.*

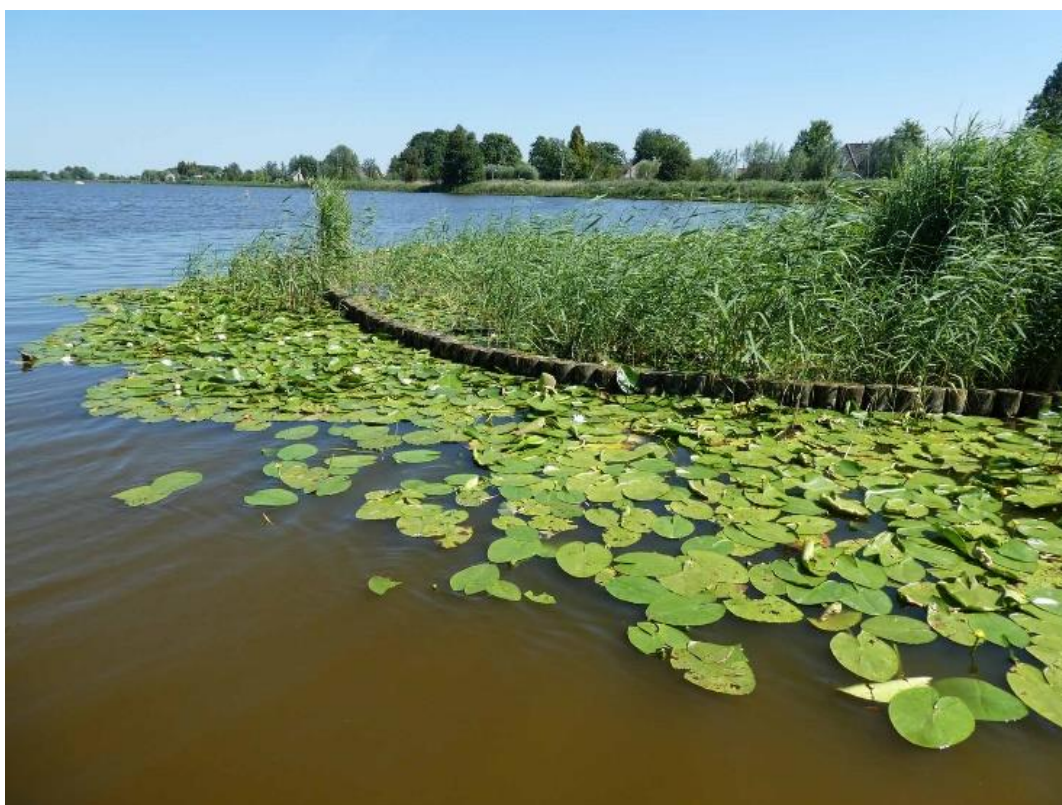
**Foto 3.1** Luwtedam waar riet achter is gaan groeien. Hier wordt het riet alleen in het vroege voorjaar begraasd zodat het zich in de zomer enigszins kan herstellen. *Foto J. van Gemeren, Reeuwijk juli 2018.*

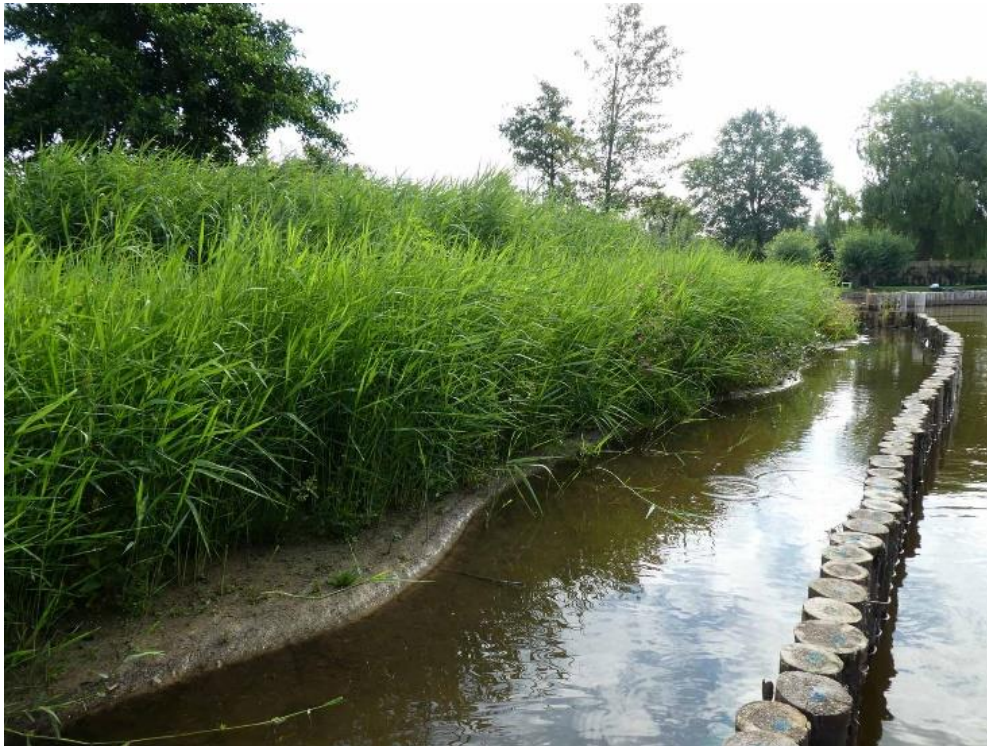
**Foto 3.2** Natuurvriendelijke oever van het Hoogheemraadschap Rijnland. Hier is begrazing de beperkende factor voor groei van riet in het water. De dam voor de rietkraag zorgt bovendien voor het beperken van golfslag waardoor er een dikke baggerlaag ophoopt in de oeverzone hetgeen ook ongunstig is. *Foto J. van Gemeren, Reeuwijk juli 2018.*

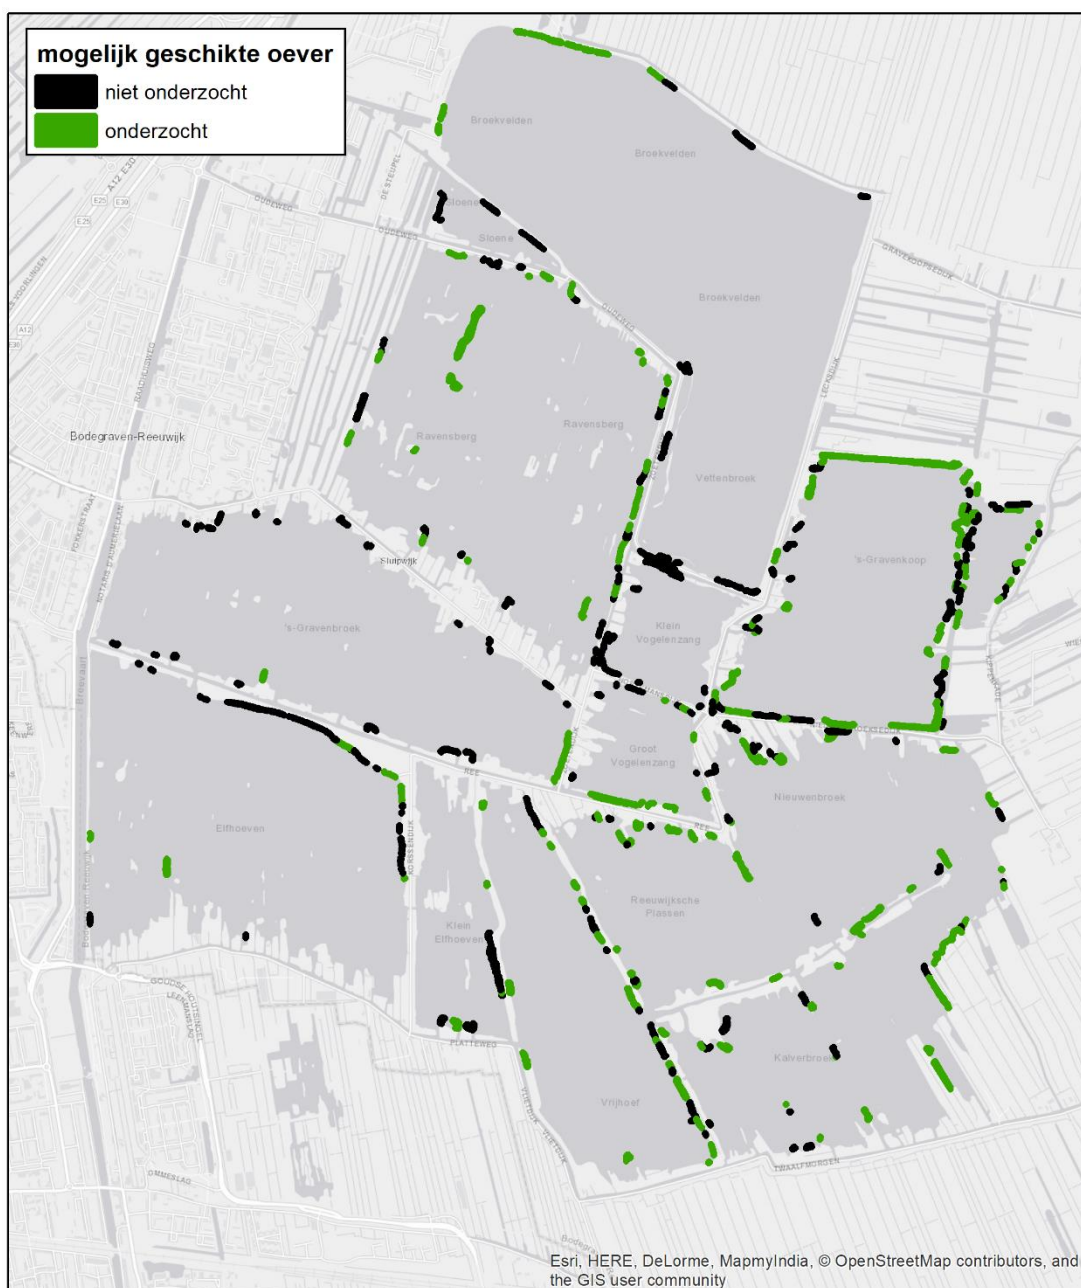
**Figuur 4.2** Geinventariseerde oevervegetaties in de Reeuwijkse Plassen in 2018. Op basis van luchtfoto's zijn mogelijk oevervegetaties geselecteerd die daarna in het veld gecontroleerd zijn (groen).

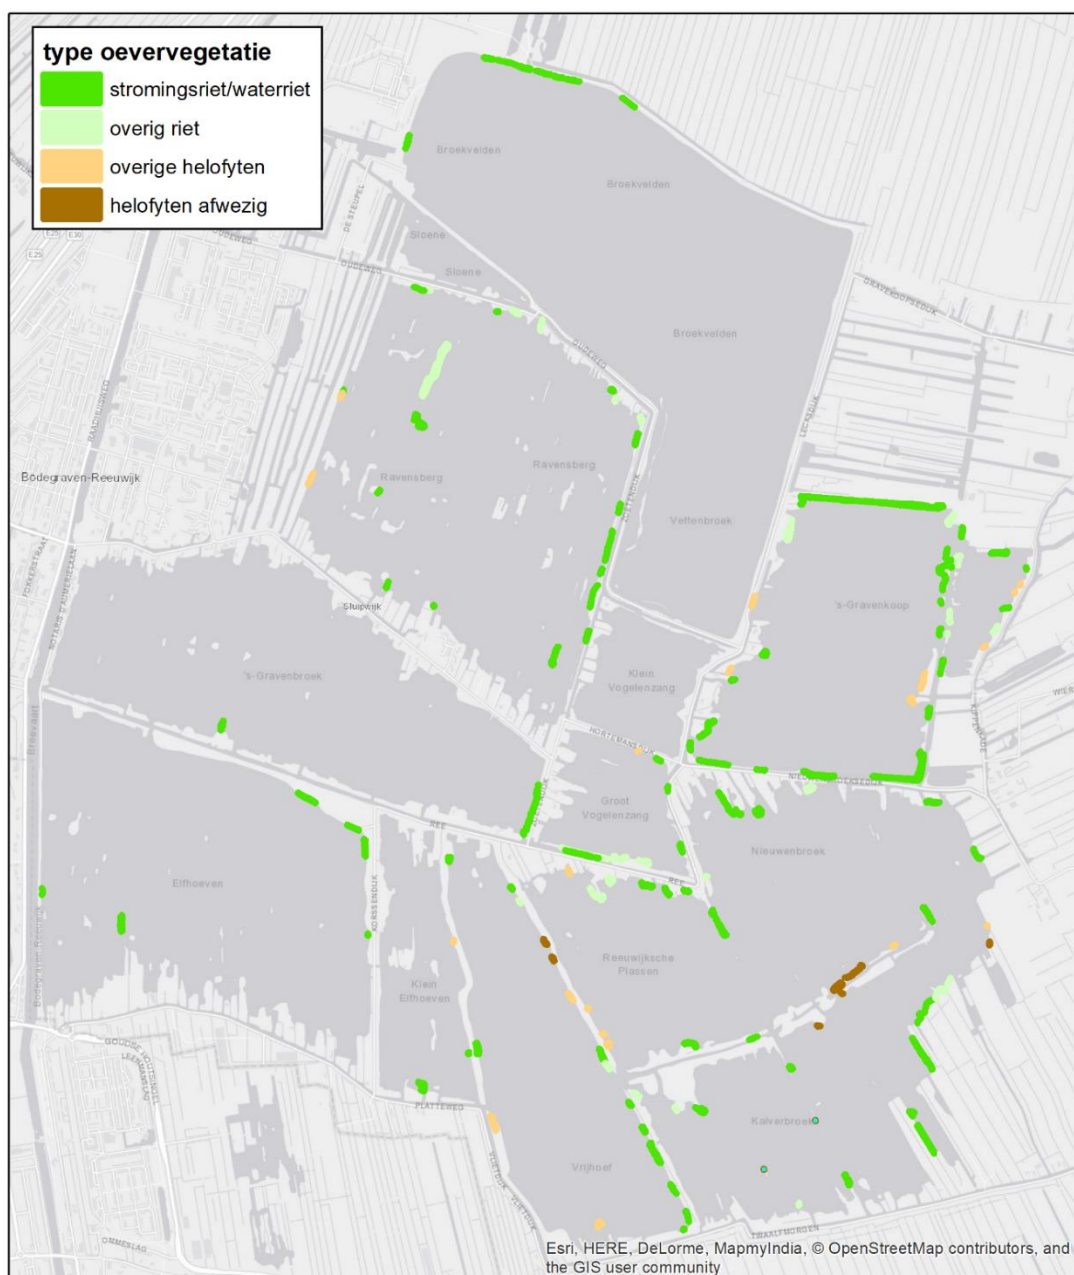
**Figuur 5.1** Typen oevervegetaties op onderzochte locaties in 2018 (zie Figuur 4.2).

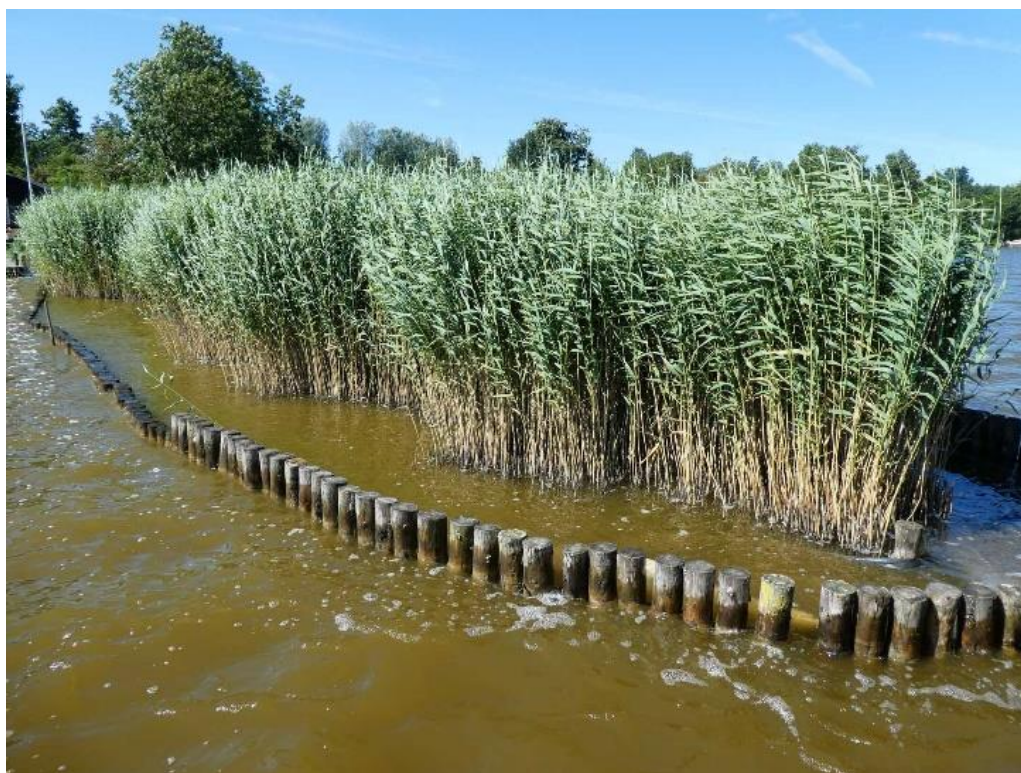
**Foto 5.1** In Reeuwijk wordt getracht met kunst- en vlieggrepen rietkragen te beschermen. Op veel plekken zijn de kragen beschoeid, afgeschermd van open water en ze worden jaarlijks gemaaid. Hier is tevens het water in de omgeving troebel. Voor grote karekieten geen geschikt leefgebied. *Foto J. van Gemeren 2018.*

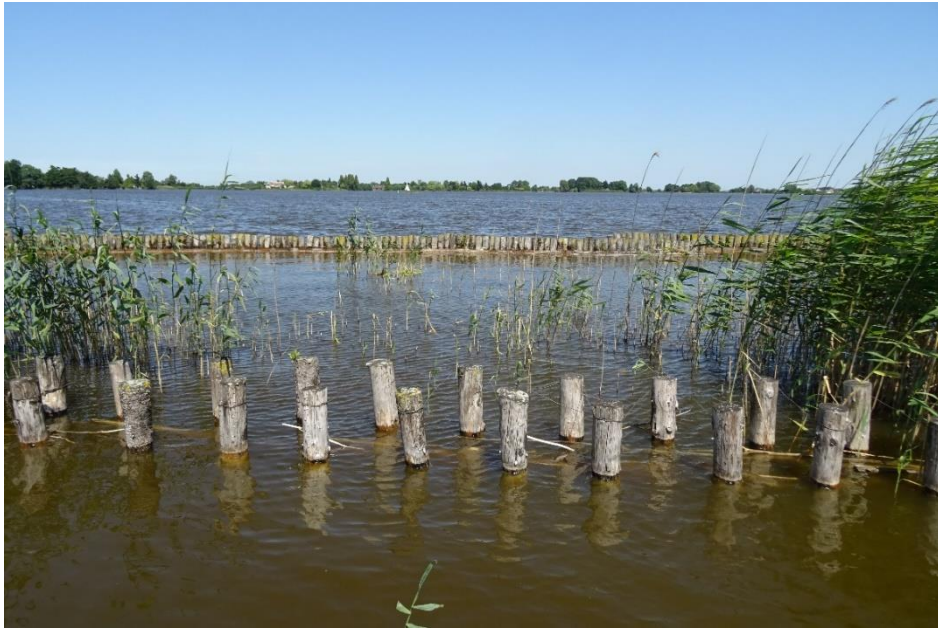
**Foto 5.2** In Reeuwijk zijn veel rietkragen of voormalige lekakkers met palenrijen beschermd. Hier is de vraat goed zichtbaar op de resterende rietplukken. De vraat zorgt ervoor dat er tussen de palenrijen open water blijft en de legakker verder afkalft. *Foto J. van der Winden Reeuwijk 2018.*

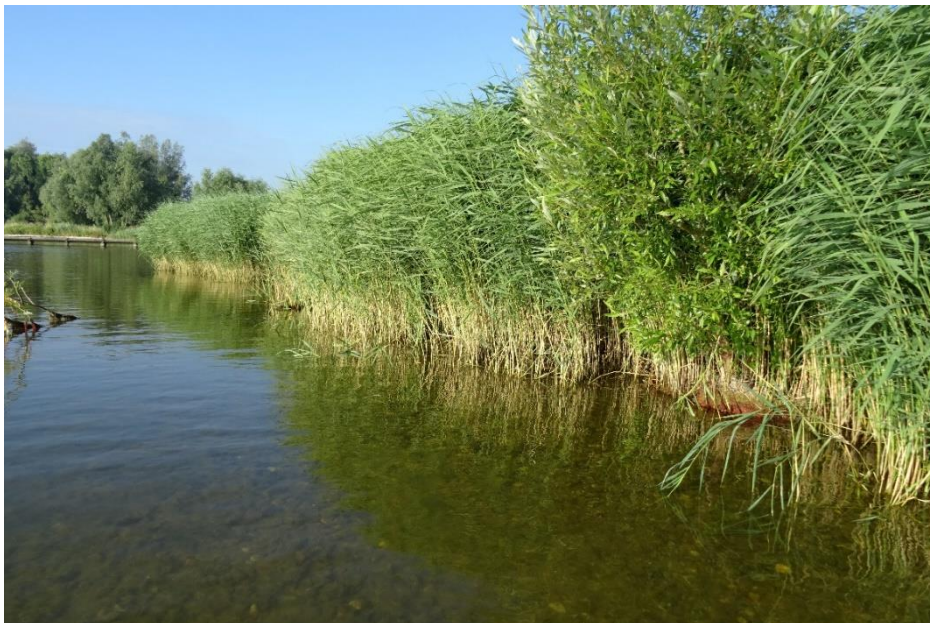
**Foto 5.3** Voorbeeld van vraat door watervogels aan de oevers van de surfplas. De belangrijke uitloopzone ontbreekt door begrazing. Er is geen geleidelijke overgang aanwezig. *Foto J. van der Winden Reeuwijk 2018.*

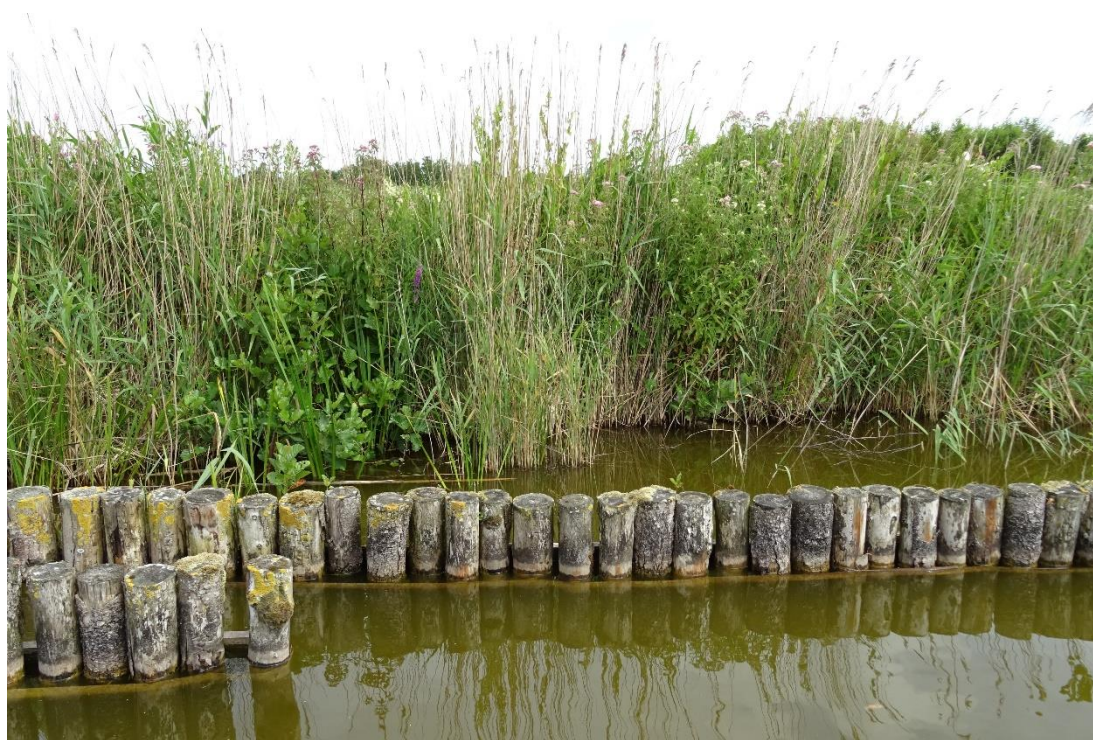
**Foto 5.4** Stapeling van effecten op de rietkraag. Door de aangelegde beschoeiing verslechtert het waterriet omdat er bagger ophoopt. Door de vraat wordt het bovendien pollig en verdwijnt het langzaam. *Foto J. van der Winden, Reeuwijk 2018.*

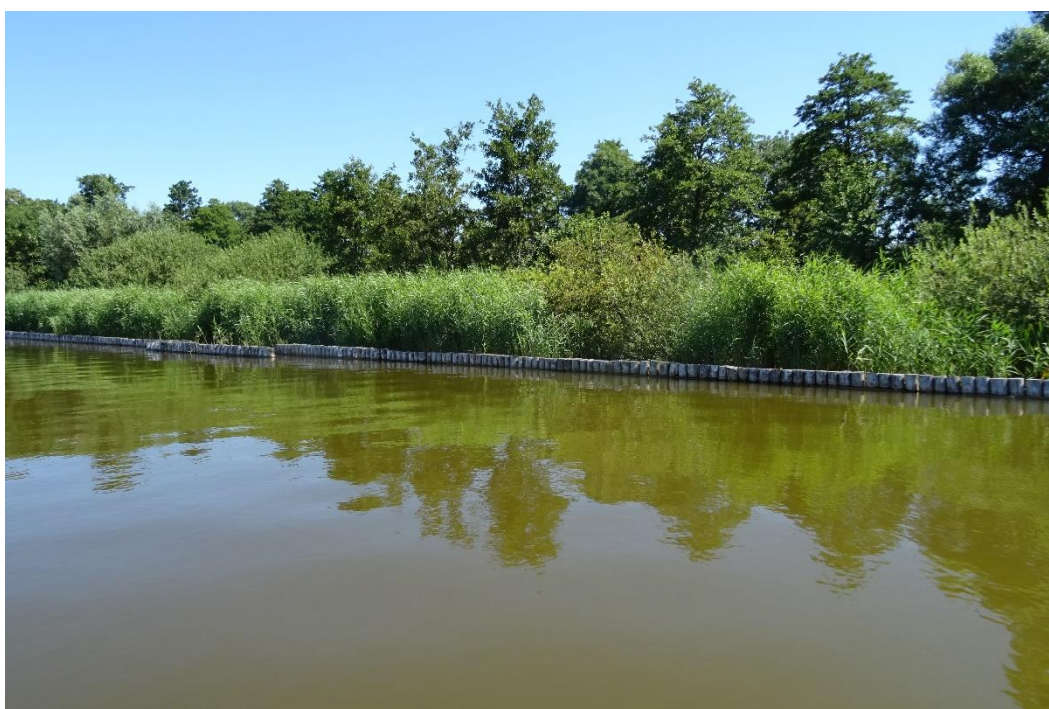
**Foto 5.5** Een rietkraag die geheel wordt begrensd door bomen. Ook groeien er al struiken in het riet. De bomen maken de rietkraag zwakker, zeker als het riet een groot deel van de dag in de schaduw staat. *Foto J. van der Winden, Reeuwijk 2018.*

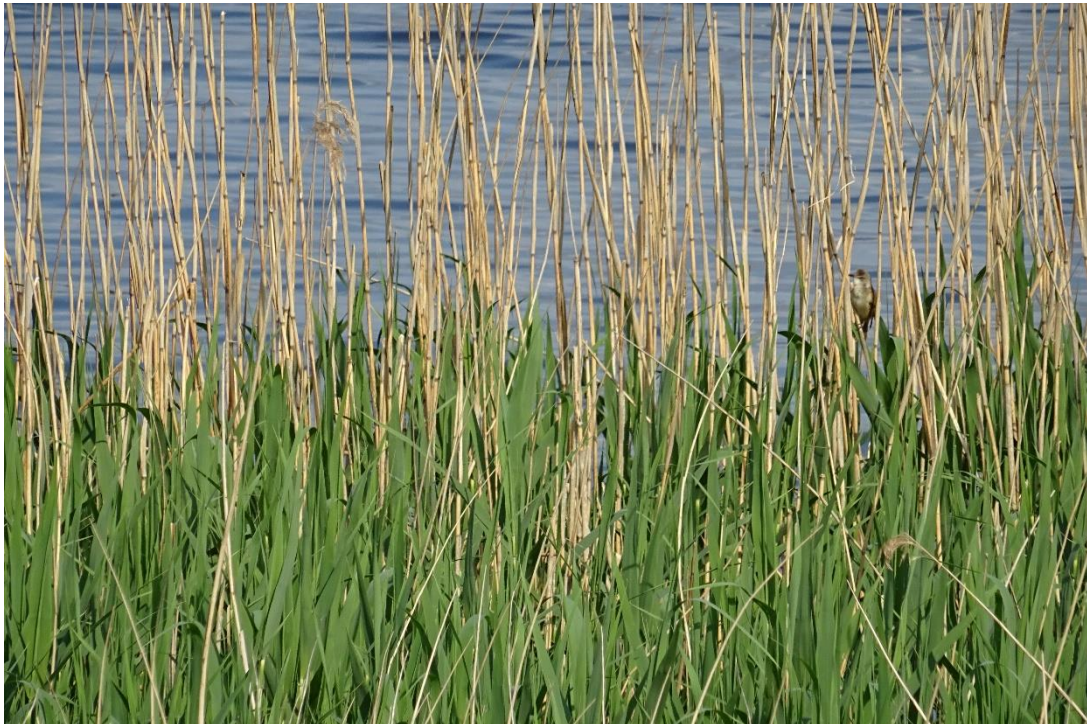
**Foto 5.6.** Als grote karekieten eind april of begin mei arriveren zoeken ze rietkragen op met oude stengels omdat het jonge riet tot te laag en te dun is. Rechts op de foto een mannetje zingend in de oude rietstengels begin mei Zwarte Meer (J. van der Winden).

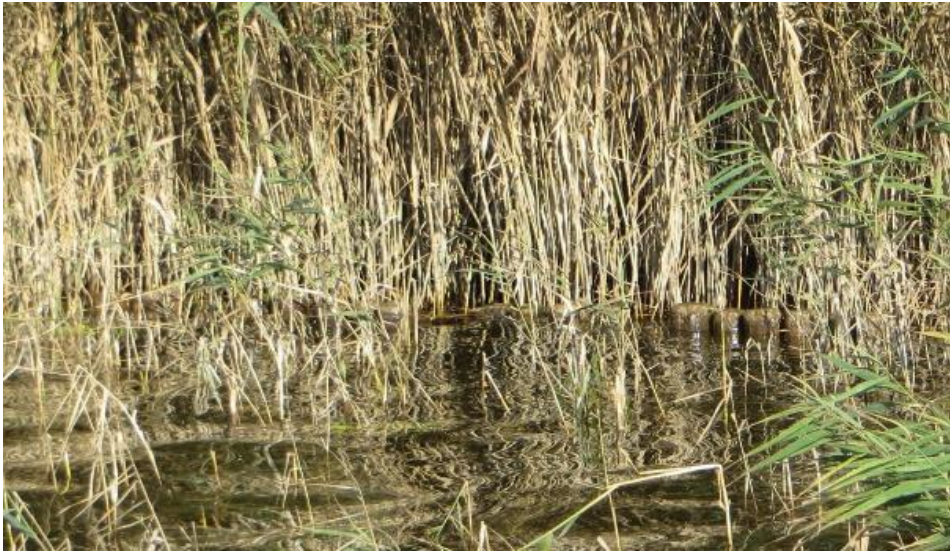
**Foto 6.1** Detail palenrij die net boven het water uitkomt maar overwegend onder water staat en waar het water door de palen heen kan stromen en voor aanvoer van nutriënten kan zorgen en afvoer van bagger en verstikkende plantenlagen. *Foto J. van der Winden, Loosdrecht 2015.*

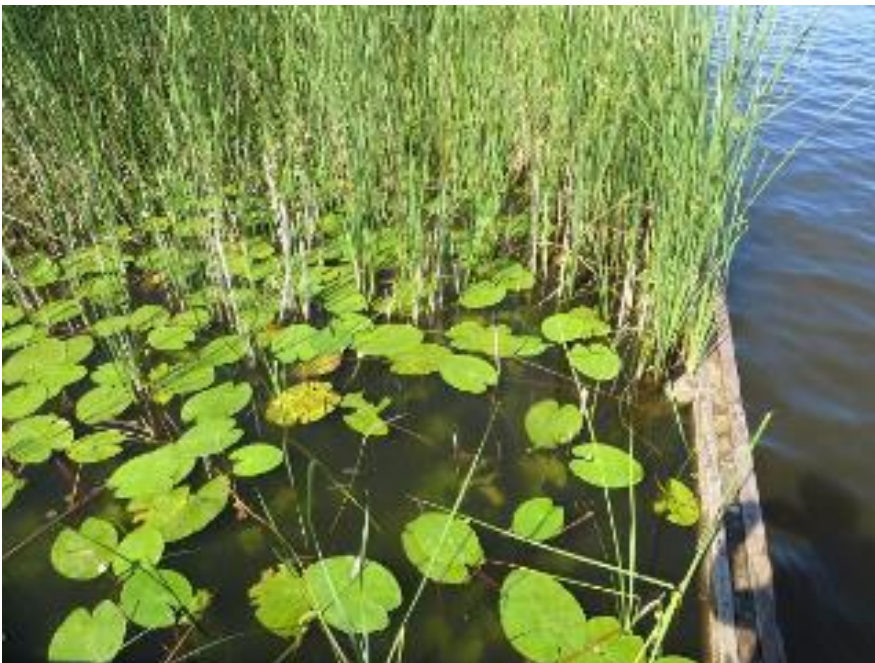
**Foto 6.2** Beschoeiingen kunnen zorgen voor prachtig ondiep plantenrijk water waar veel insecten leven. Deze beschoeiingen moeten dan aan de noordzijde of oostzijde van eilanden aangelegd worden zodat ze de golfslag in het waterriet niet belemmeren. *Foto J. van der Winden, Loosdrecht 2015.*

Gesloten beschoeiingen kunnen overigens lokaal positief zijn omdat ze zorgen voor wat luwer water waar waterplanten in kunnen groeien. Daarmee vormen ze leefgebied voor libellen en amfibieën (Foto 6.2).

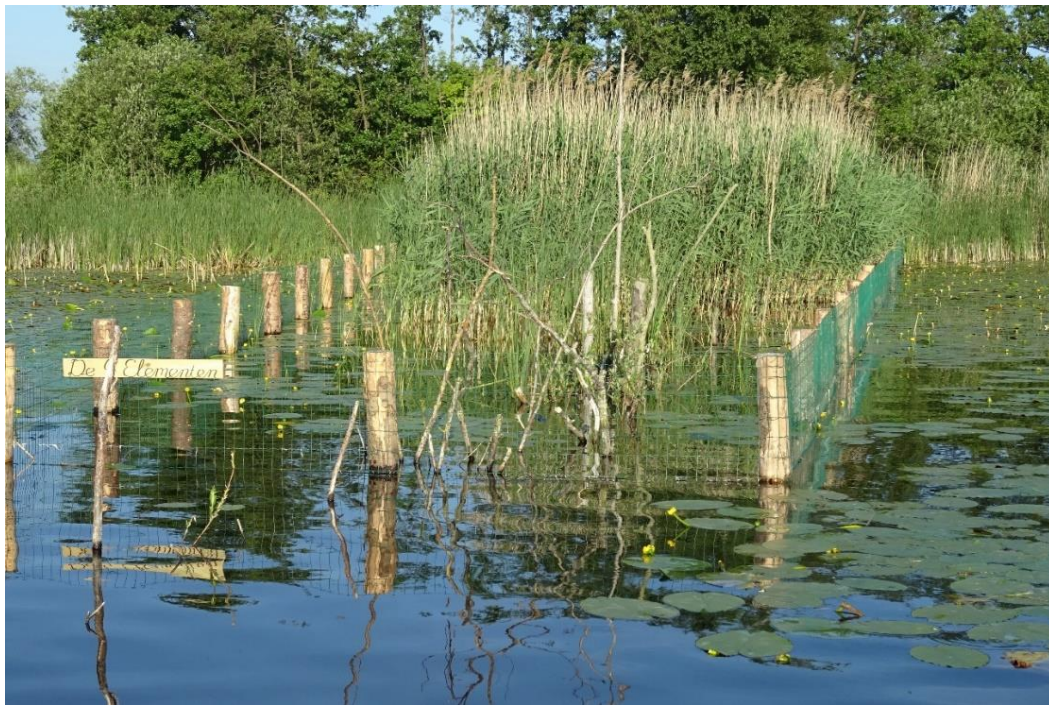
**Foto 6.3** Raster van geplastificeerd Pantanetgaas rondom oude legakker met rietkragge. Het riet breidt zich weer uit en beschermt de legakker. Dit type raster staat 50 cm boven water en 10 cm onder water en houdt ganzen tegen. Futen en tafeleenden kunnen er wel onderdoor om nesten in het riet te bouwen.

Veruit de belangrijkste maatregel, die voor snel resultaat kan zorgen, is het afrasteren van rietkragen tegen de vraat door herbivoren. Bestaande waterrietkragen die overduidelijk in omvang zijn afgenomen of uitgedund door ganzenbegrazing kunnen pleksgewijs afgerasterd worden. Dit kan op specifieke plekken om het riet hersteltijd te gunnen. De rasters moeten stevig zijn en van grof gaas zijn gemaakt zodat het water kan blijven stromen en golfslag erdoorheen kan blijven gaan. Als het juiste materiaal (zie bijvoorbeeld Figuur 6.3) gebruikt wordt is de kans dat vogels of vissen verstrikt raken minimaal. De rasters werken uitsluitend op locaties waar al riet stond en er geschikt aflopend onderwatertalud aanwezig of aangelegd is. Als het raster op ruime afstand van het riet staat kunnen watervogels erin vliegen. Het is dus belangrijk om de afstand niet te groot en niet te klein te maken. Als het te groot is vliegen de vogels erin en als het te klein is kan het riet niet ver uitlopen. Grote invliegruimtes kunnen desnoods van boven afgedekt worden met gaas of draden.

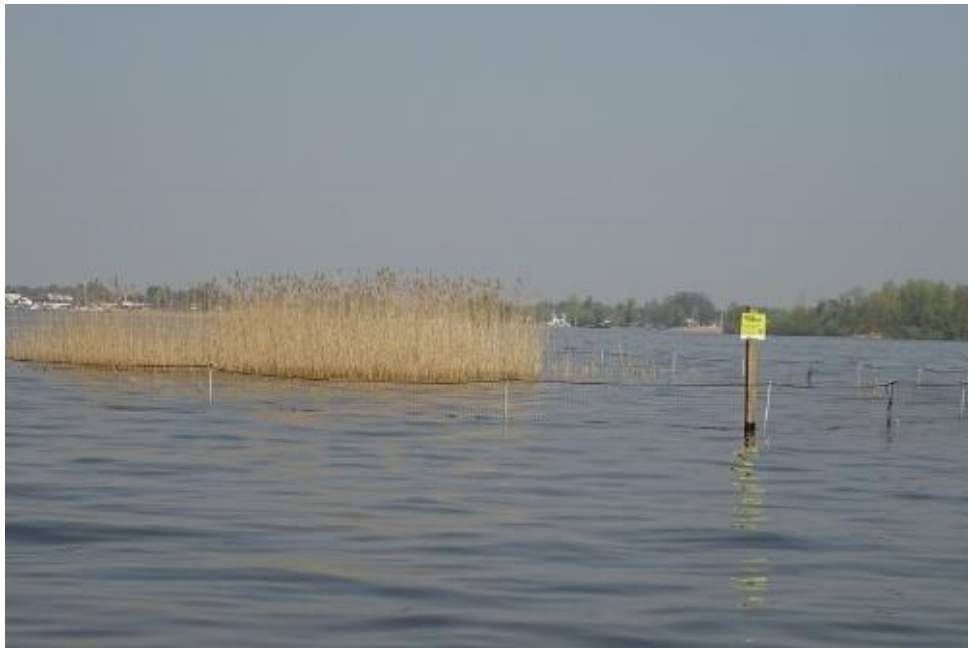
**Foto 6.4** Raster van netten en aluminium palen. Het raster is hierdoor verplaatsbaar. Een informatiebord is erbij gezet om mensen uit te leggen waar het voor dient.

- Plaatsing van **informatieborden** bij de beschermde rietkragen kan helpen om mensen te informeren over broedplekken van grote karekieten en om afmerende boten te weren (Figuur 6.4).

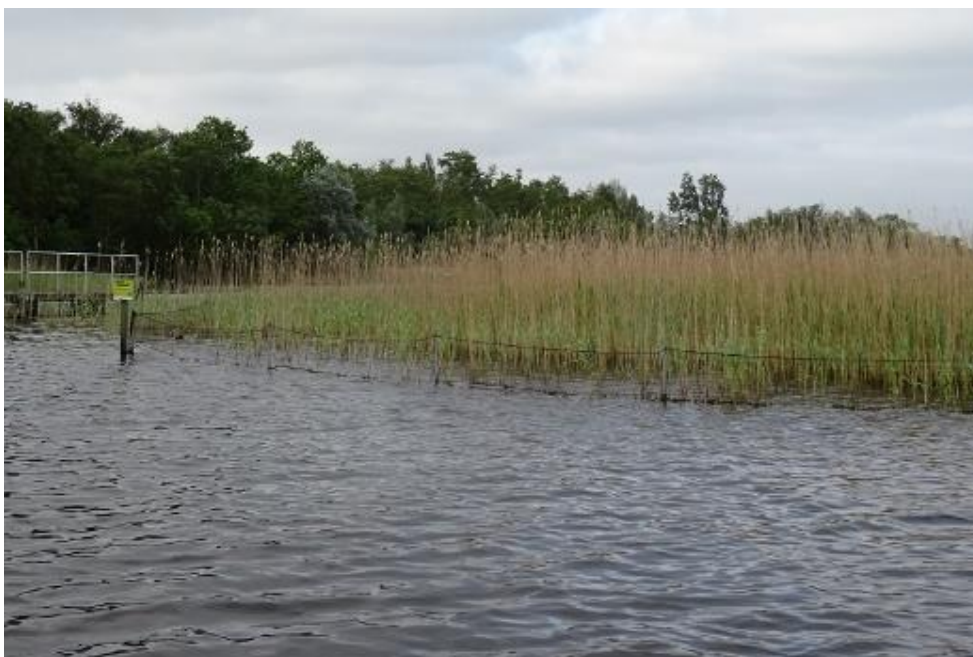
**Foto 6.5** In het voorjaar kan het jonge riet binnen de afrastering uitlopen

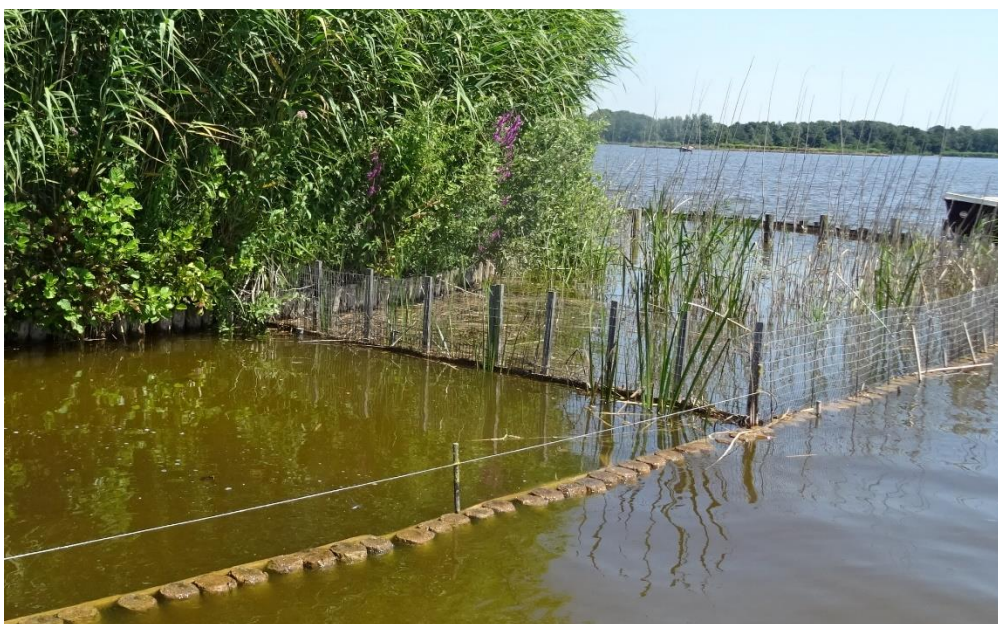
**Foto 6.6** In Reeuwijk zijn plaatselijk al rietkragen uitgerasterd met kippengaas. Voor watervogels is deze methode minder geschikt omdat het gaas te ver van de rietkraag staat en zo invliegruimte geeft. Toch zie je hier al een duidelijk positief effect van het raster.

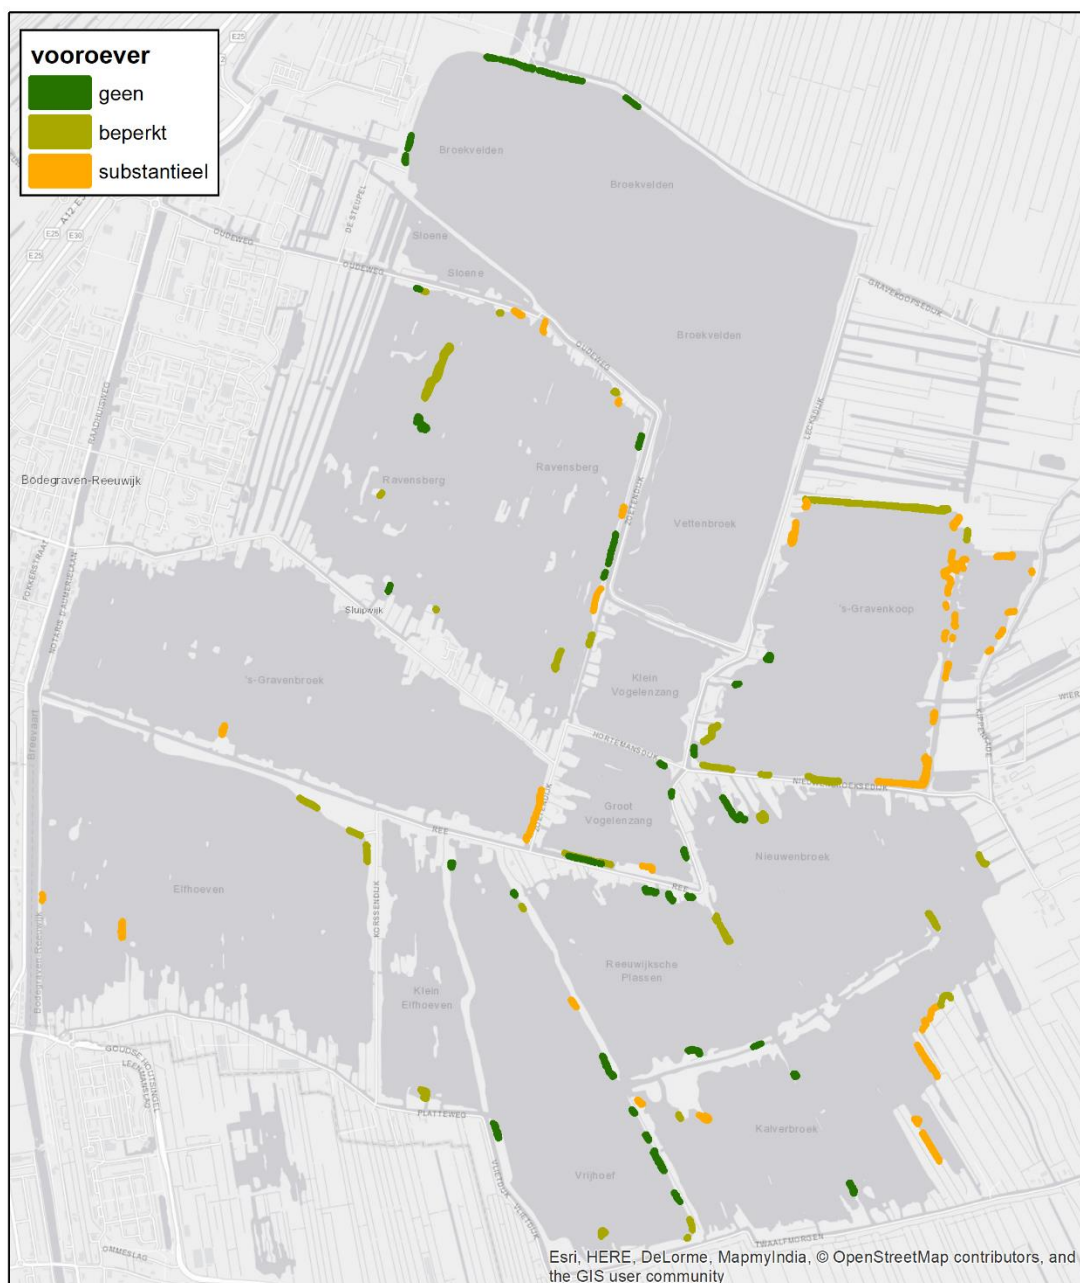
**B1a** Vooroevers, palenrijen en beschoeiingen bij rietkragen op onderzochte locaties in 2018.

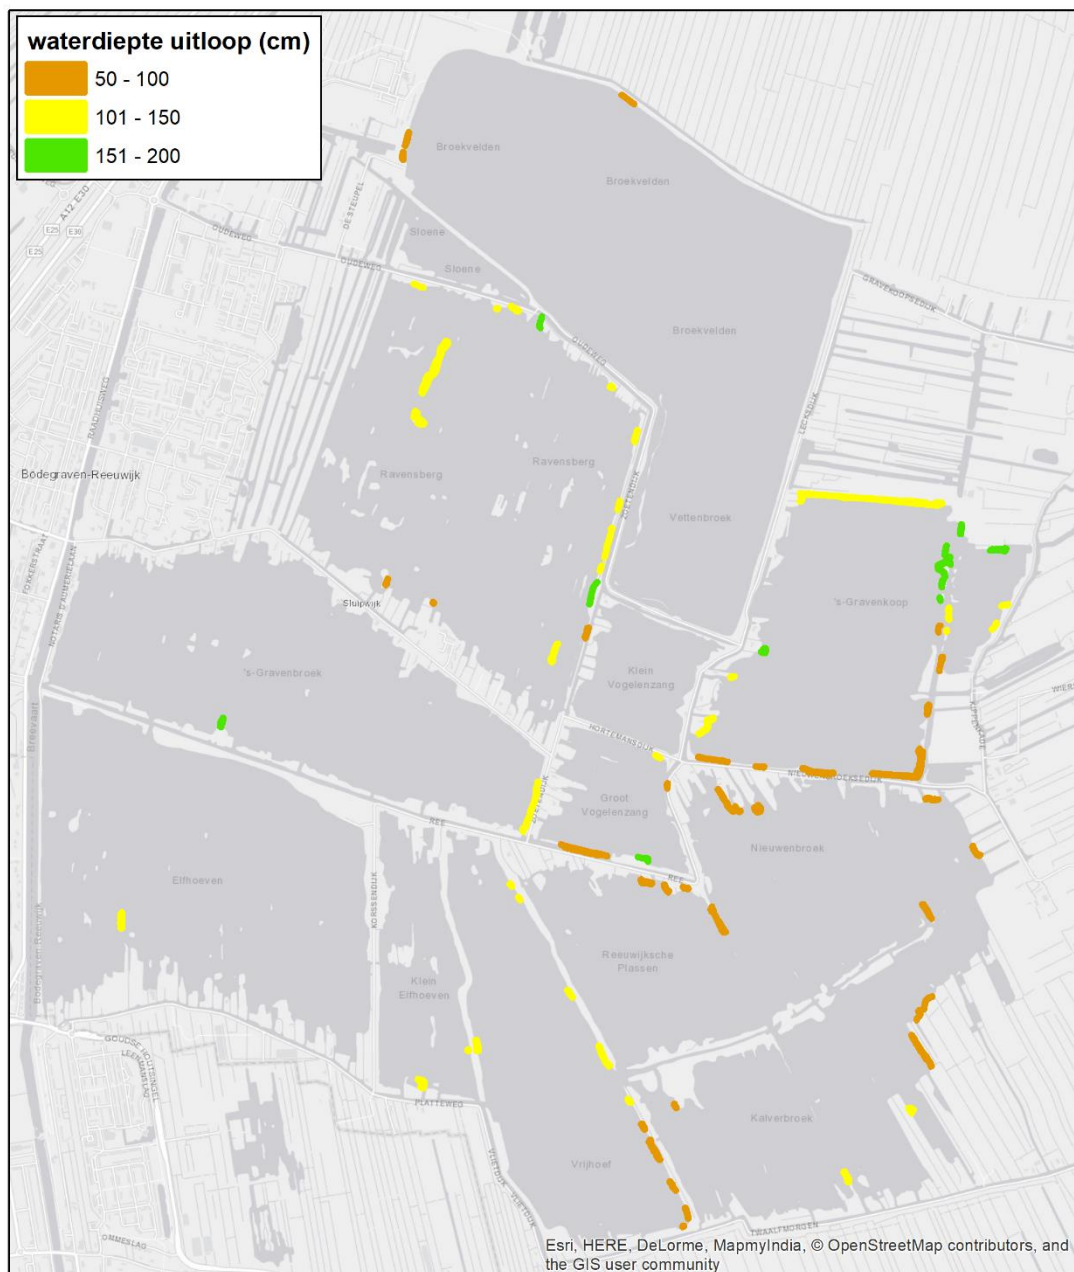
**B1c** De waterdiepte in aan de plaszijde van de rietkragen op onderzochte locaties in 2018.
